## 前 言

中国石油天然气股份有限公司辽宁锦州北镇经营部常兴加油站（以下简称该加油站），成立于 2004 年 10 月 13 日，注册地址为北镇市常兴店本街，经营范围：许可项目：危险化学品经营，食品经营，食品经营（销售预包装食品）等；一般项目：化工产品销售（不含许可类化工产品），办公用品销售，针纺织品销售等。现有从业人员 5 人，专职安全生产管理人员 1 人，主要负责人为黑才明。

该加油站地下直埋 30m<sup>3</sup> 车用乙醇汽油储罐 2 座，30 m<sup>3</sup> 柴油储罐 3 座。现有车用乙醇汽油加油机 2 台，柴油加油机 2 台。按照《汽车加油加气加氢站技术标准》第 3.0.9 条规定，该加油站油罐总容积为 105m<sup>3</sup>，为二级加油站。该加油站近三年未改造，加油机位置及数量、罐区位置、储罐容积及数量未发生变化。主要负责人变更为黑才明。

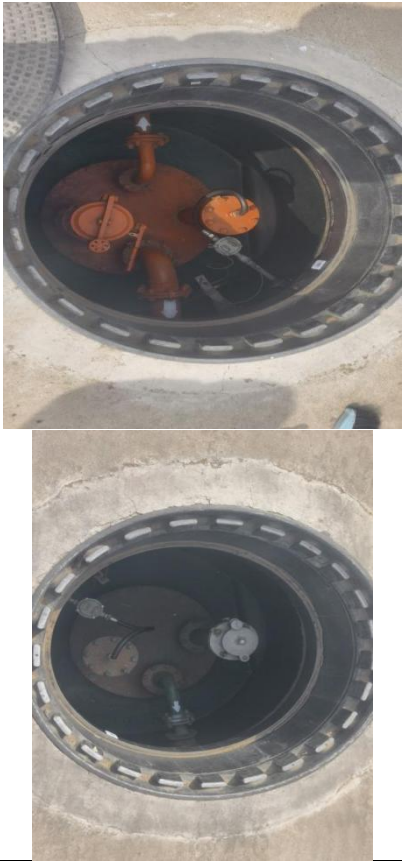
| 序号 | 安全隐患 | 整改后 | 结论 |
|---|---|---|---|
| 1 | 操作井内个别管道流向标识未设置 | 补充设置操作井内个别缺失管道流向标识<br> | 符合 |

针对检查中发现的安全隐患,提出隐患整改措施:1. 补充设置操作井内个别缺失管道流向标识;2. 修复油罐测漏仪。

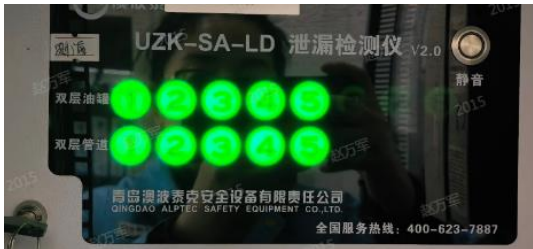
| 项目 | 检查内容 | | 检查依据 | 检查记录 | 结论 |
|---|---|---|---|---|---|
| | 39 | 双层油罐的渗漏检测宜采用在线监测系统 | 《汽车加油加气加氢站技术标准》<br>GB50156-2021 | 双层油罐的渗漏检测采用在线监测系统，但测漏仪故障 | 不符合 |

| 序号 | 安全隐患 | 整改后 | 结论 |
|---|---|---|---|
| 2 | 油罐测漏仪故障 | 修复油罐测漏仪<br> | 符合 |

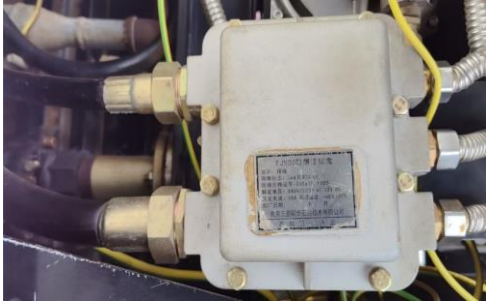
| 序号 | 现场隐患 | 整改内容 | 整改后照片 | 整改情况 |
|---|---|---|---|---|
| 1 | 汽油加油机防爆接线盒备用 1 入口封堵不规范 | 汽油加油机防爆接线盒改用与符合规范的防静电套管配线 | | 整改合格 |

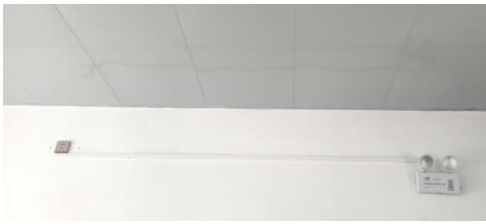
| 序号 | 现场隐患 | 整改内容 | 整改后照片 | 整改情况 |
|---|---|---|---|---|
| 2 | 机柜间应急照明灯接线不规范，不应采用插座连接 | 改为将机柜间应急照明灯配线与供电线路直连，不经过插座连接 | | 整改合格 |

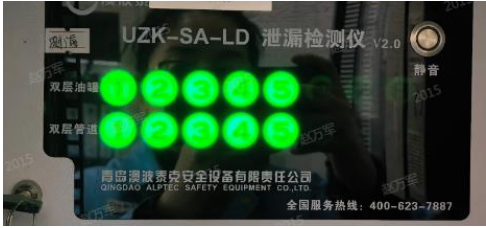
| 序号 | 现场隐患 | 整改内容 | 整改后照片 | 整改情况 |
|---|---|---|---|---|
| 3 | 油罐和管线的渗漏检测系统故障，未及时修复 | 油罐和管线的渗漏检测系统故障，未及时修复 | | 整改合格 |
